## Обновление Xi SWUP

### Ситуация

Недавняя модификация программного обеспечения для новых GPS-модулей Xi5 и Xi3 не обеспечивает надлежащую связь с устройствами Lowrance/Simrad MFD при подключении через шлюз Pinpoint. Клиенты, использующие Xi Pinpoint, Pinpoint Gateway и дисплей Lowrance/Simrad, могут получить сообщение об ошибке, что троллинговый двигатель не реагирует на навигационные команды, отправляемые с дисплея после цикла Stow, когда двигатель включен.

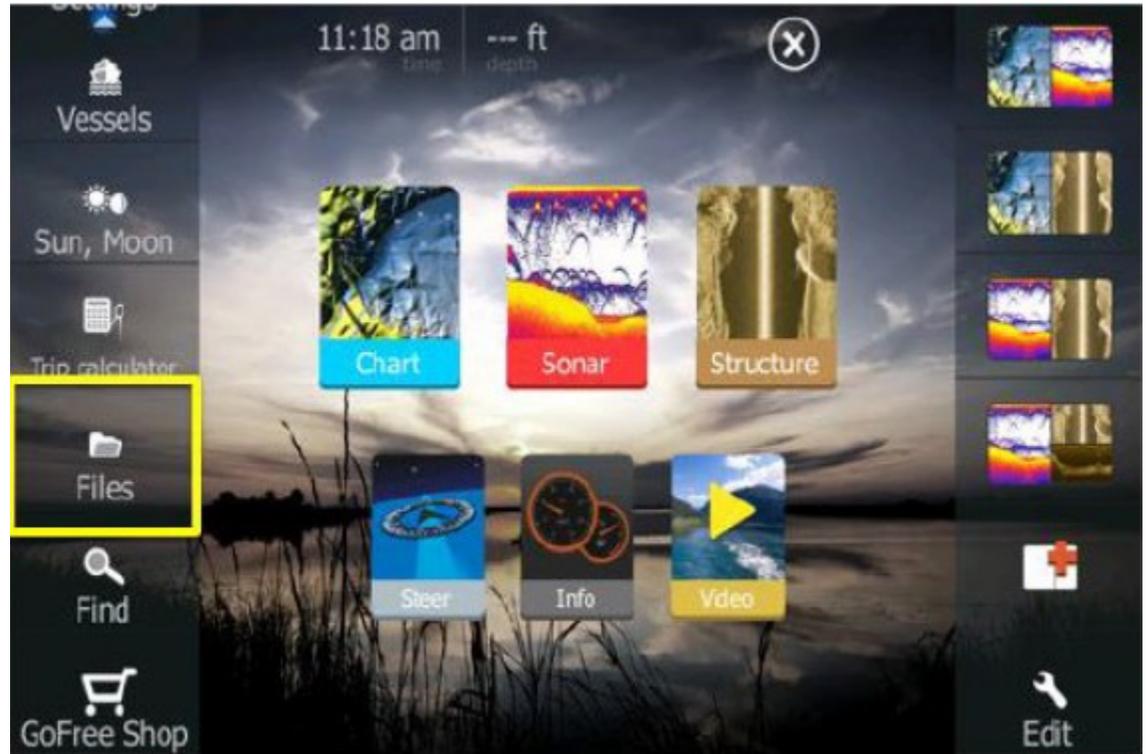
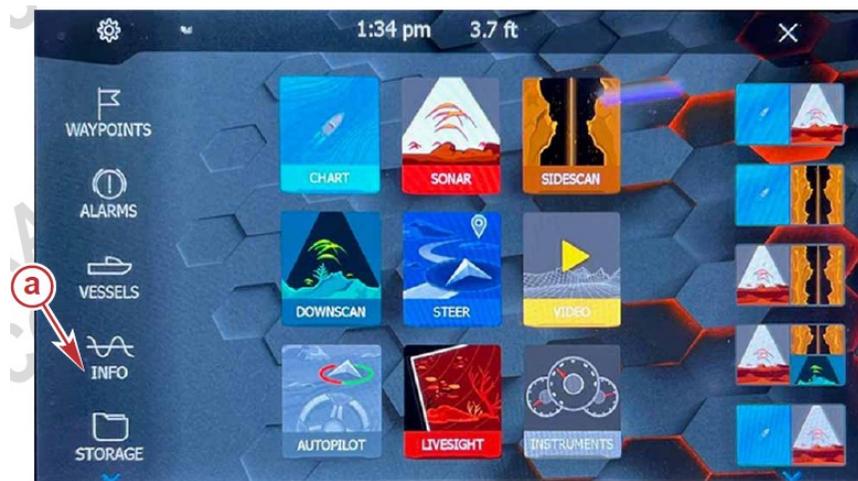
75024

5. Включите совместимый многофункциональный дисплей Lowrance или Simrad
6. Включите сеть NMEA 2000
7. Убедитесь, что пульт дистанционного управления Pinpoint сопряжен с троллинговым двигателем, отправив команду поворота влево или вправо (*подробные сведения о сопряжении см. на обратной стороне пульта*).
8. В главном меню дисплея выберите «Файлы» или «Хранилище»
  - a. Выберите местоположение карты памяти с файлом обновления

a - Memory card location

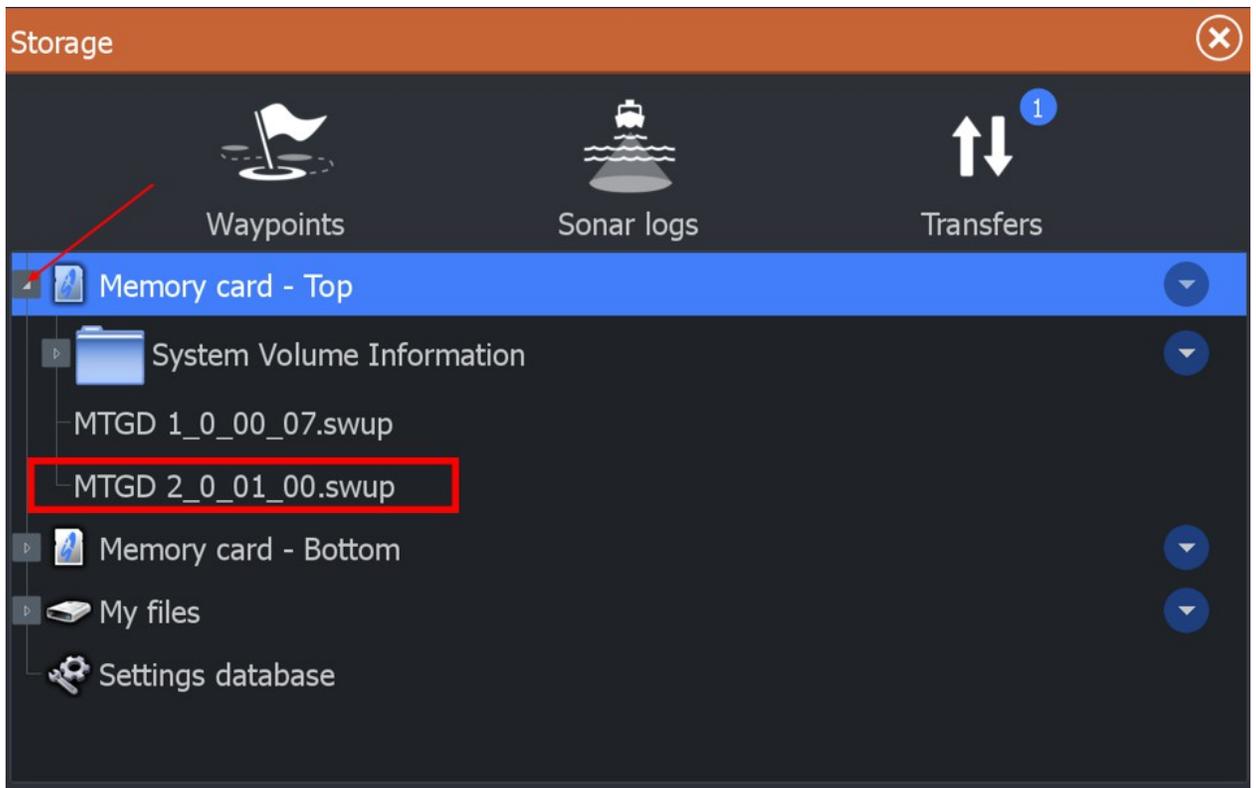
9. Выберите расположение SD-карты и файл обновления (MTGD 2\_0\_01\_00.swup)

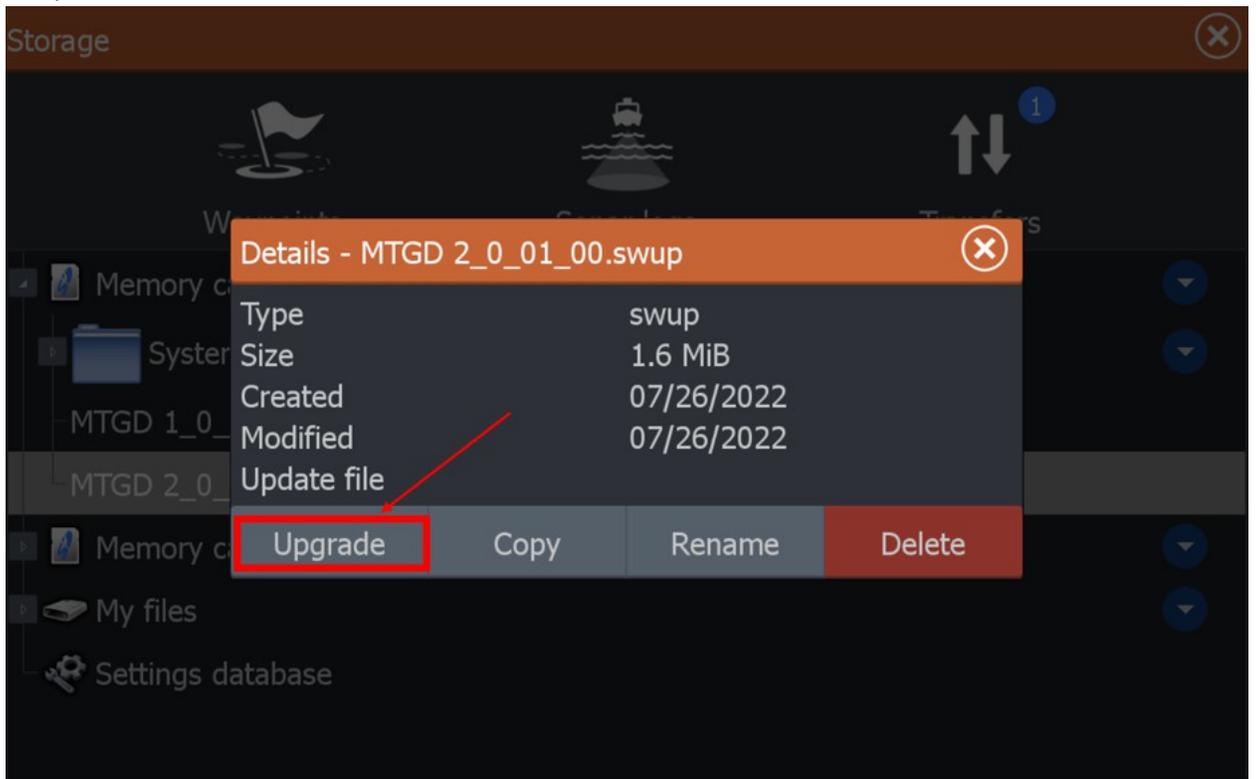
10. Выберите «Обновление».

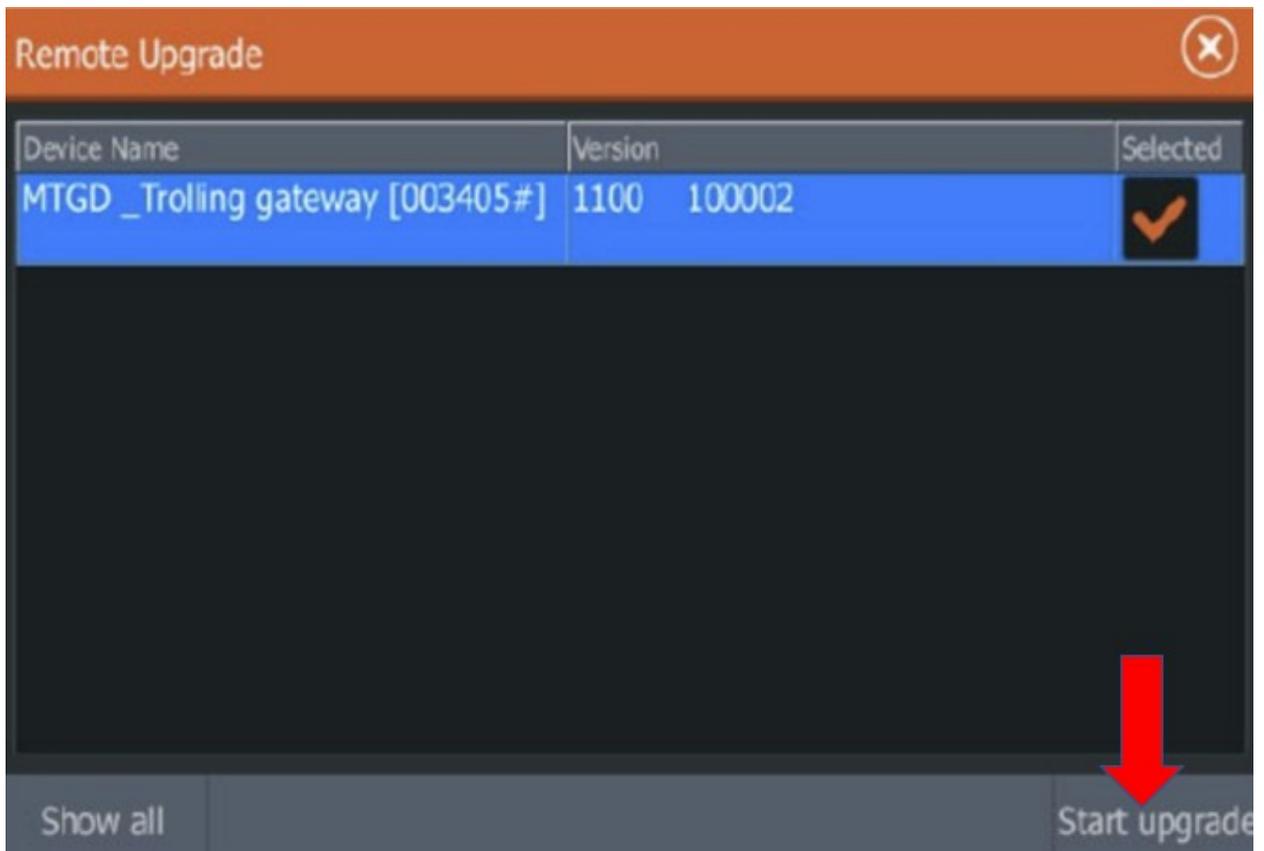
11. Выберите «Начать обновление»

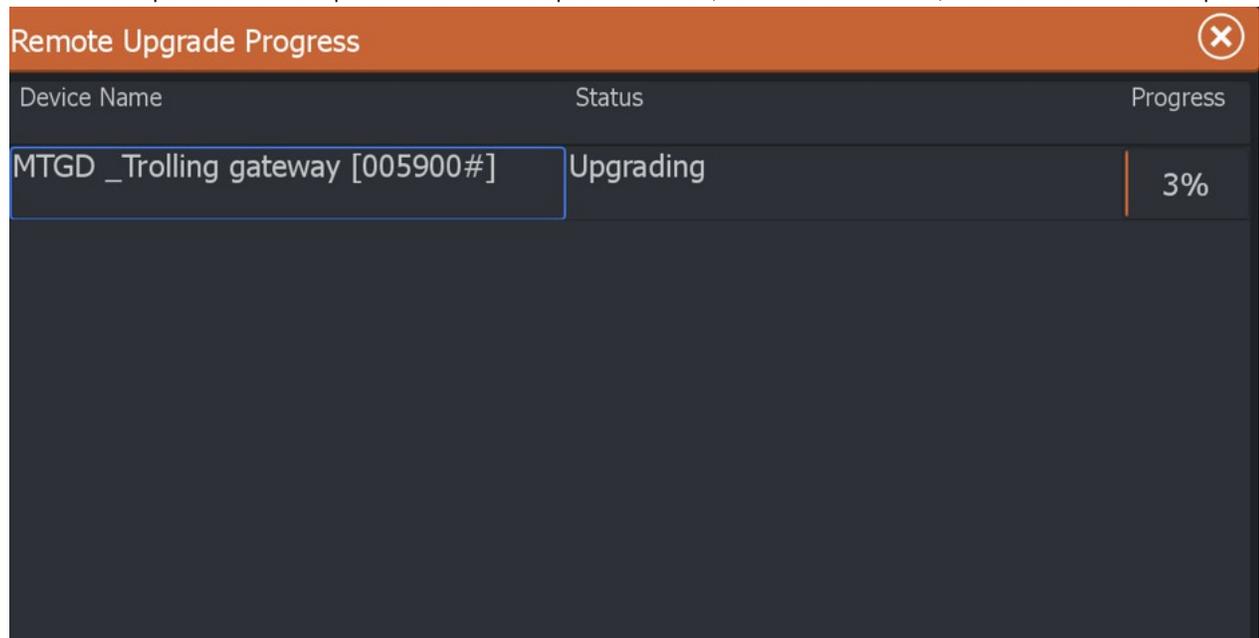
12. Дождитесь завершения обновления

- а. Если отображается сигнал тревоги «Нет компьютера автопилота», нажмите «ЗАКРЫТЬ», чтобы отключить сигнал тревоги

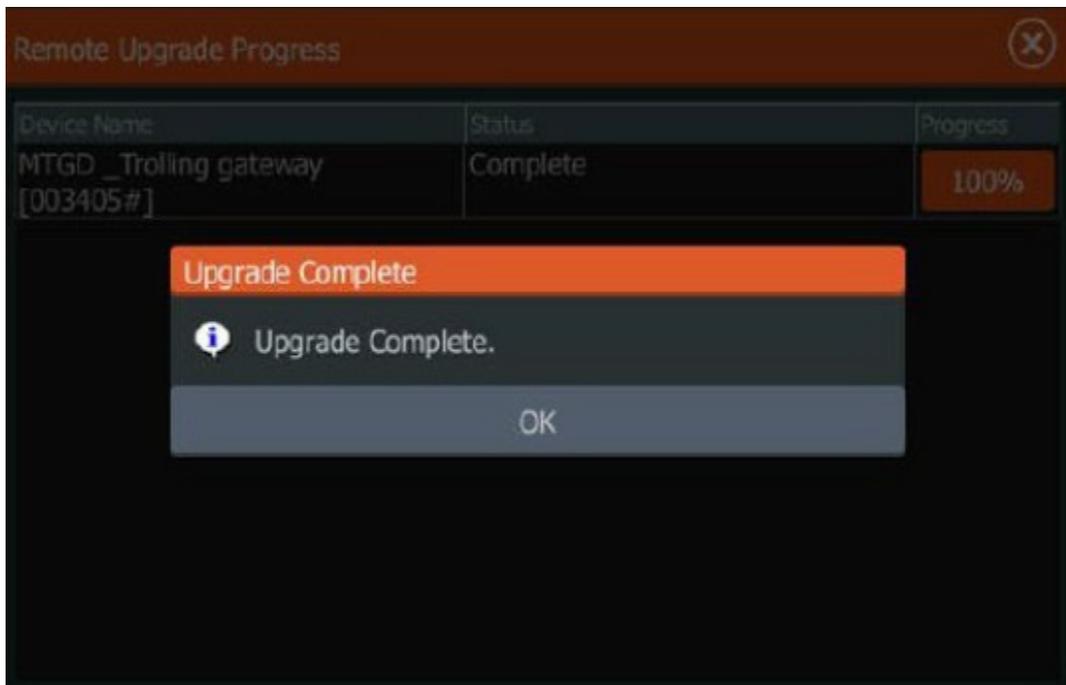
13. После завершения обновления нажмите «ОК»

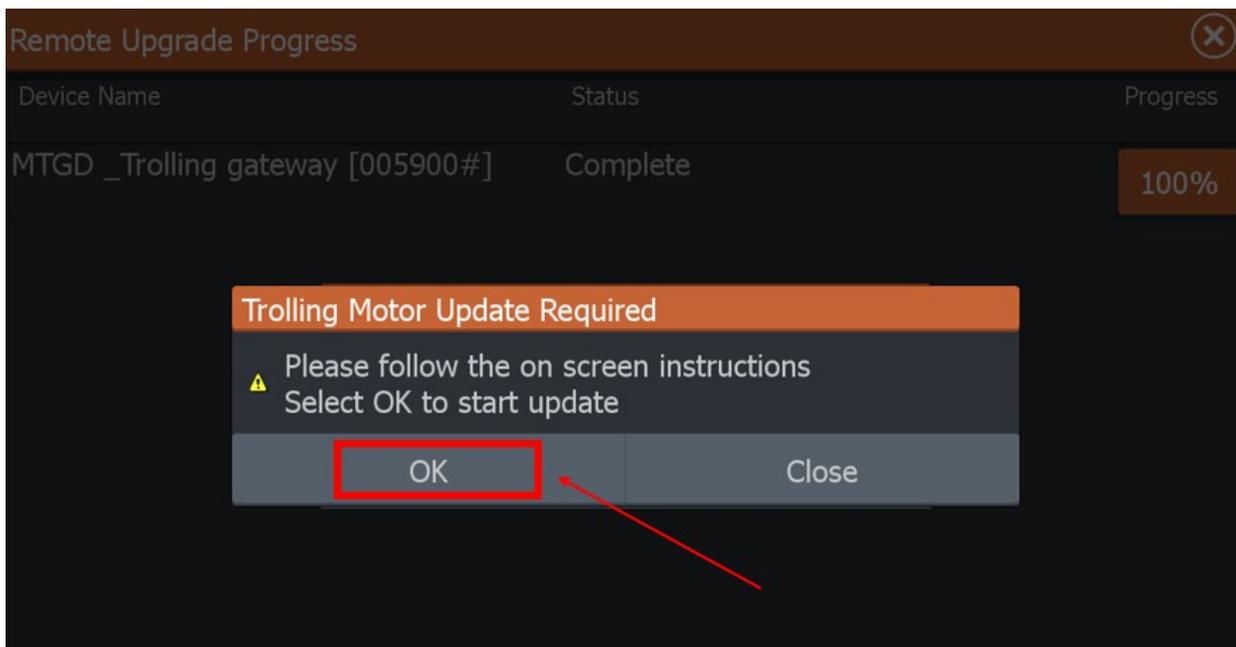
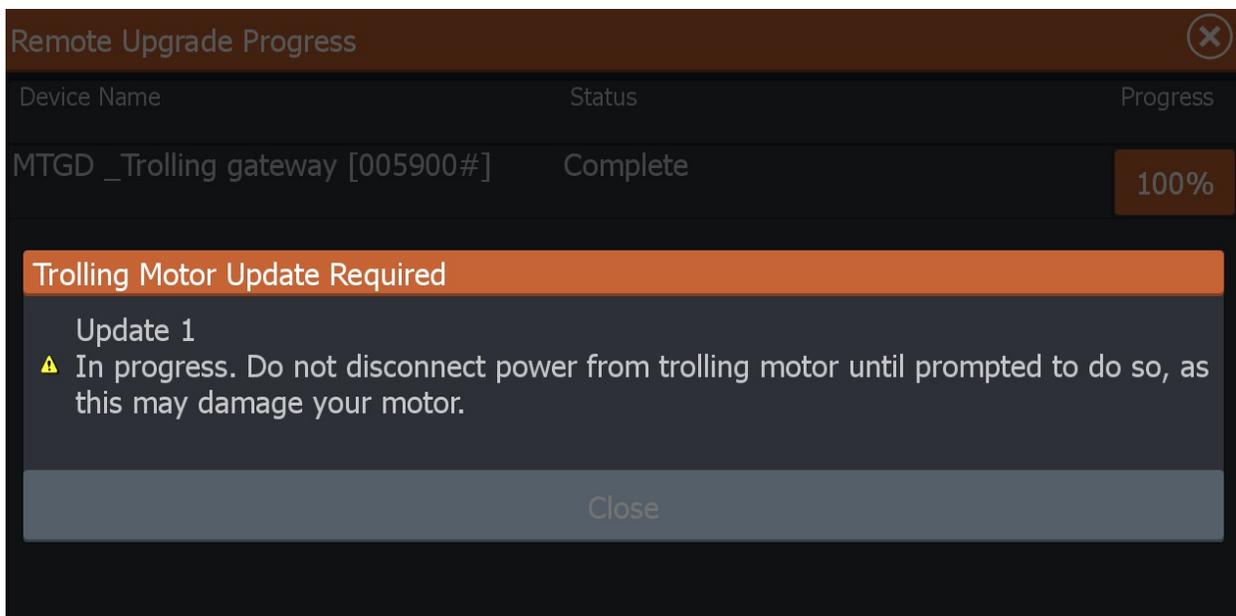
ПРИМЕЧАНИЕ: Может появиться сообщение о необходимости обновления троллингового двигателя. Нажмите «OK», чтобы начать обновление.

Следуйте инструкциям на экране.

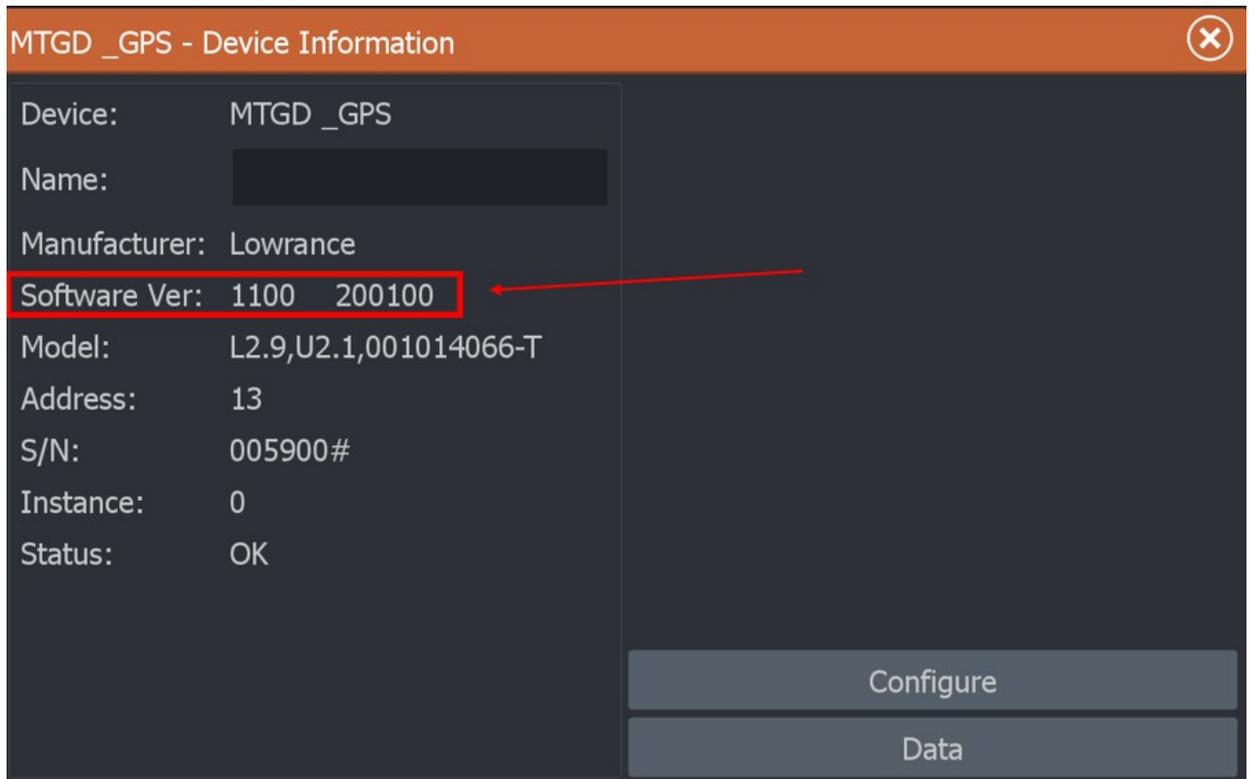
18. Убедитесь, что «Версия программного обеспечения» заканчивается на «100»

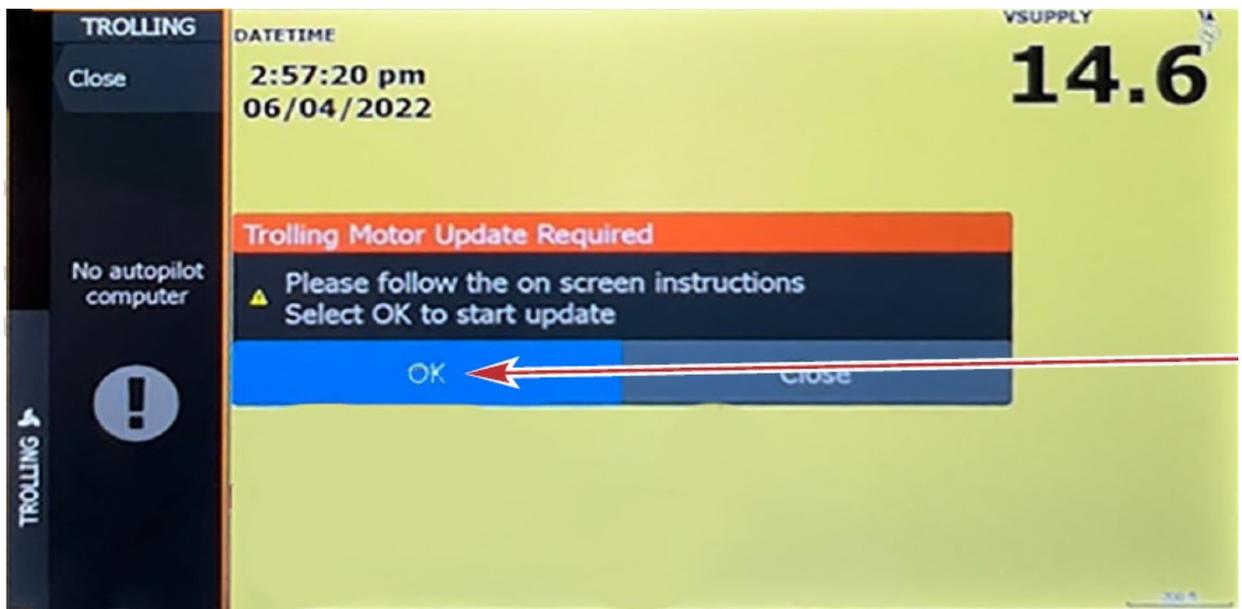
ПРИМЕЧАНИЕ: Может появиться сообщение о необходимости обновления троллингового двигателя. Нажмите OK

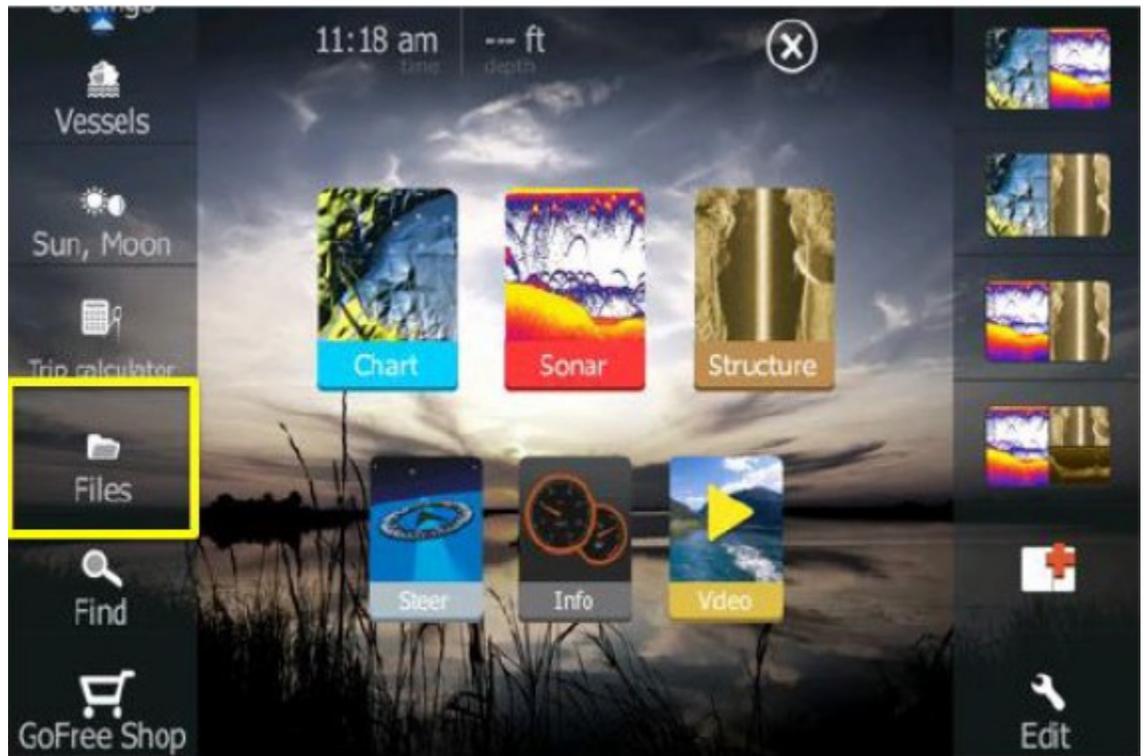
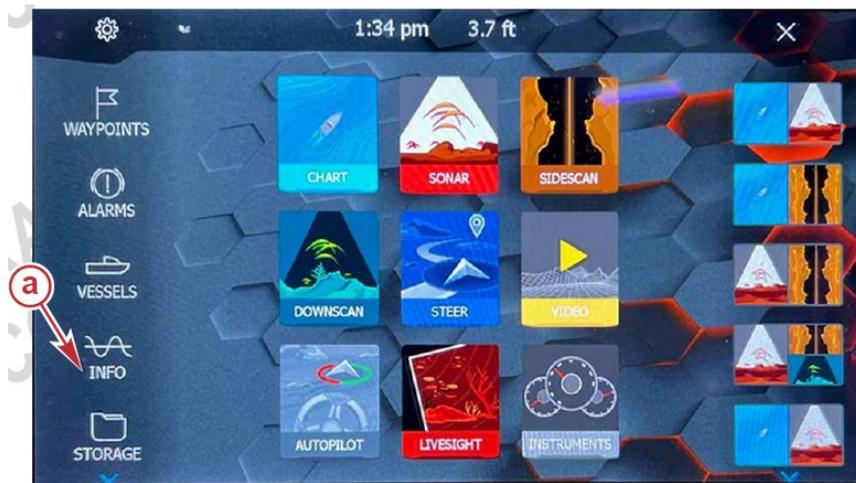
75024

7. В главном меню дисплея выберите «Файлы» или «Хранилище».
  - а. Выберите местоположение карты памяти с файлом обновления

a - Memory card location

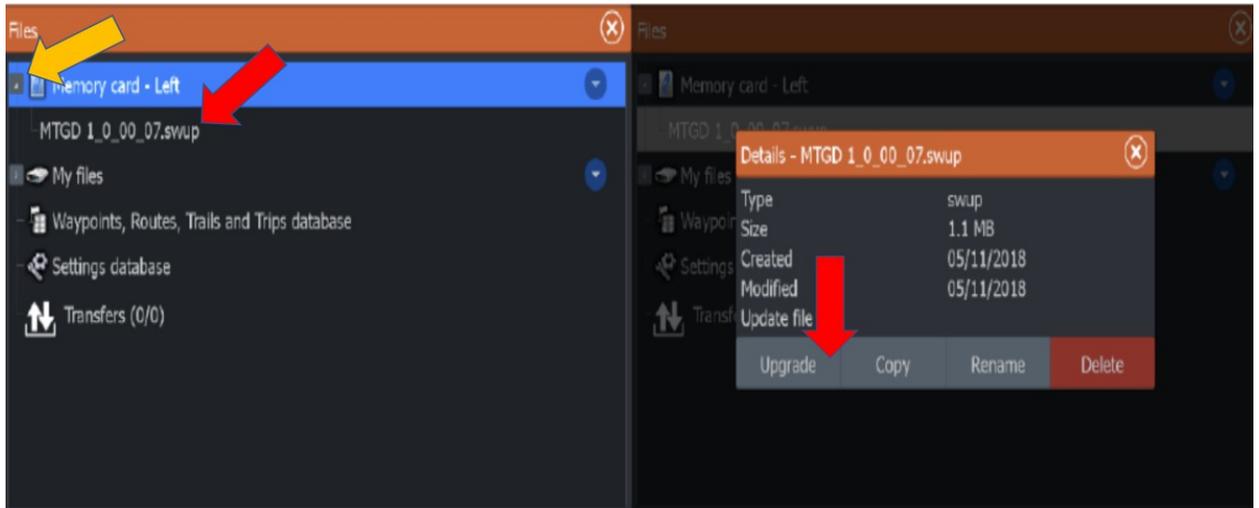
8. Выберите файл обновления (MTGD 1\_0\_00\_07.swup).
9. Выберите «Обновление».

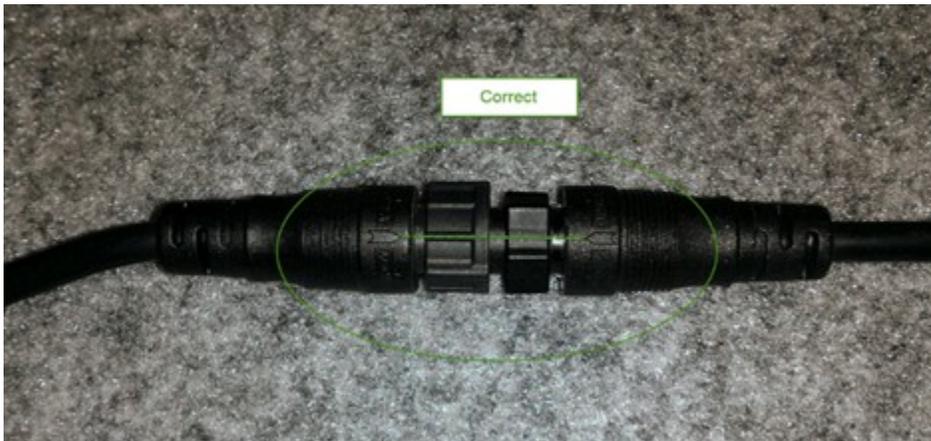
- c) Отсоедините кабель шлюза от NMEA «Т».
- d) Снова подключите кабель шлюза к троллинговому двигателю Xi (убедитесь, что он подключен стрелкой к стрелке, см. изображение).
